Uwagi

Rzeczypospolitej Polskiej

do projektu Raportu końcowego

z badania wypadku samolotu Tu-154M nr boczny 101,

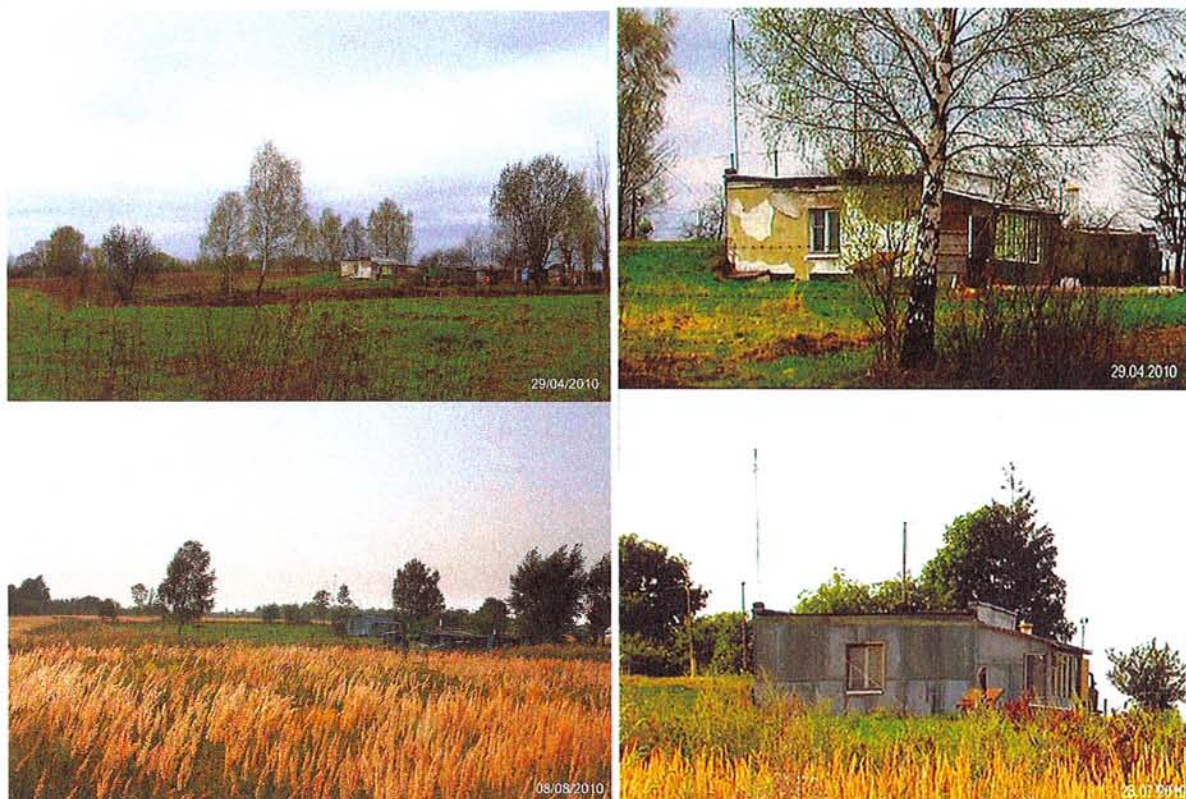
Różnice w stanie drzewostanu – rejon BRL ok. 1000 m od progu DS 26

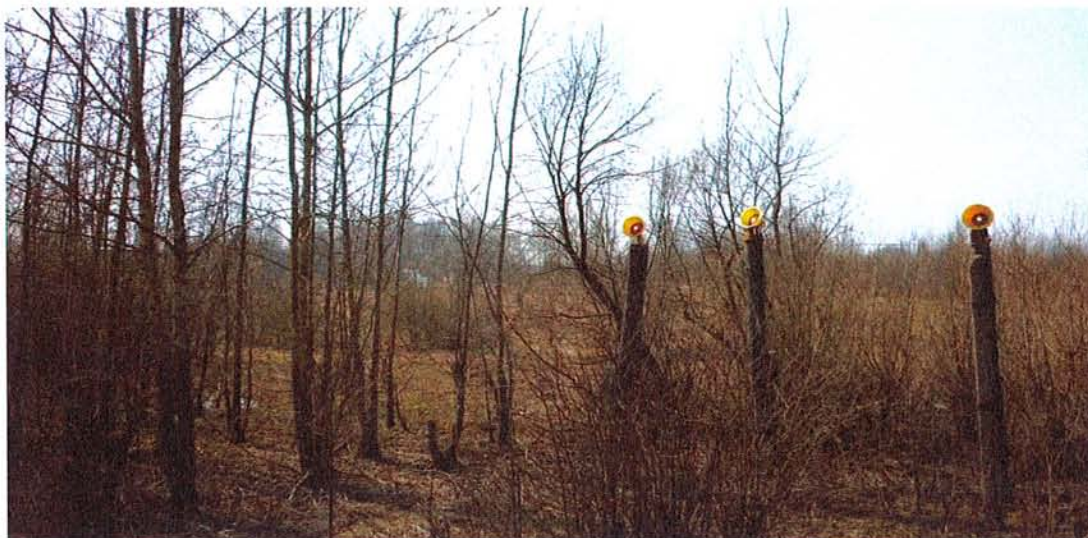
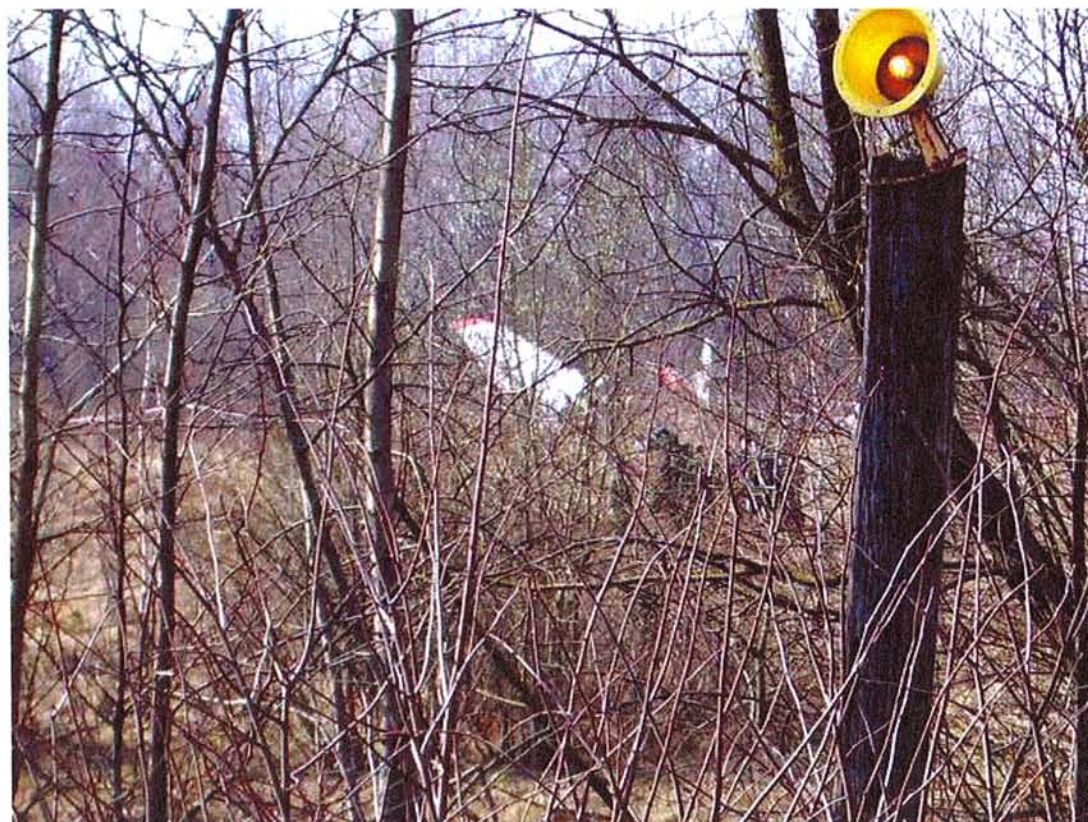
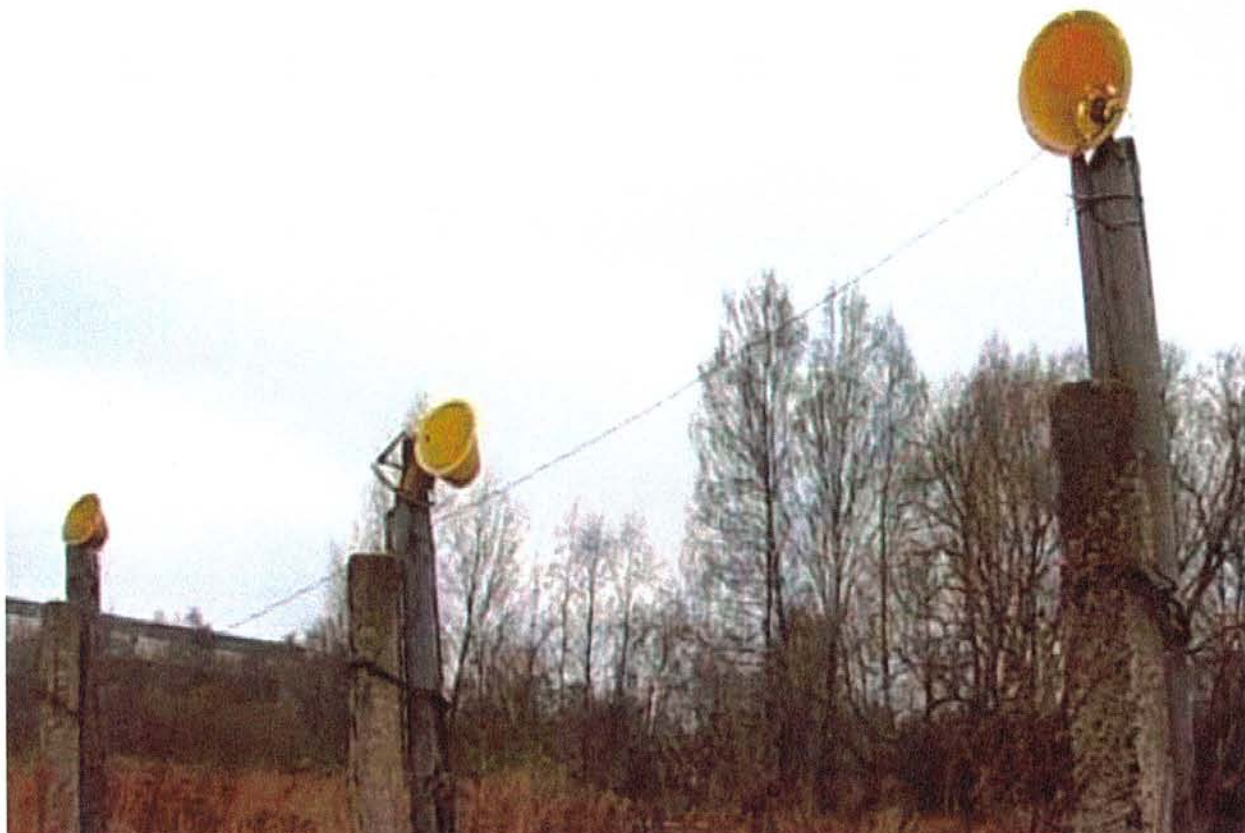
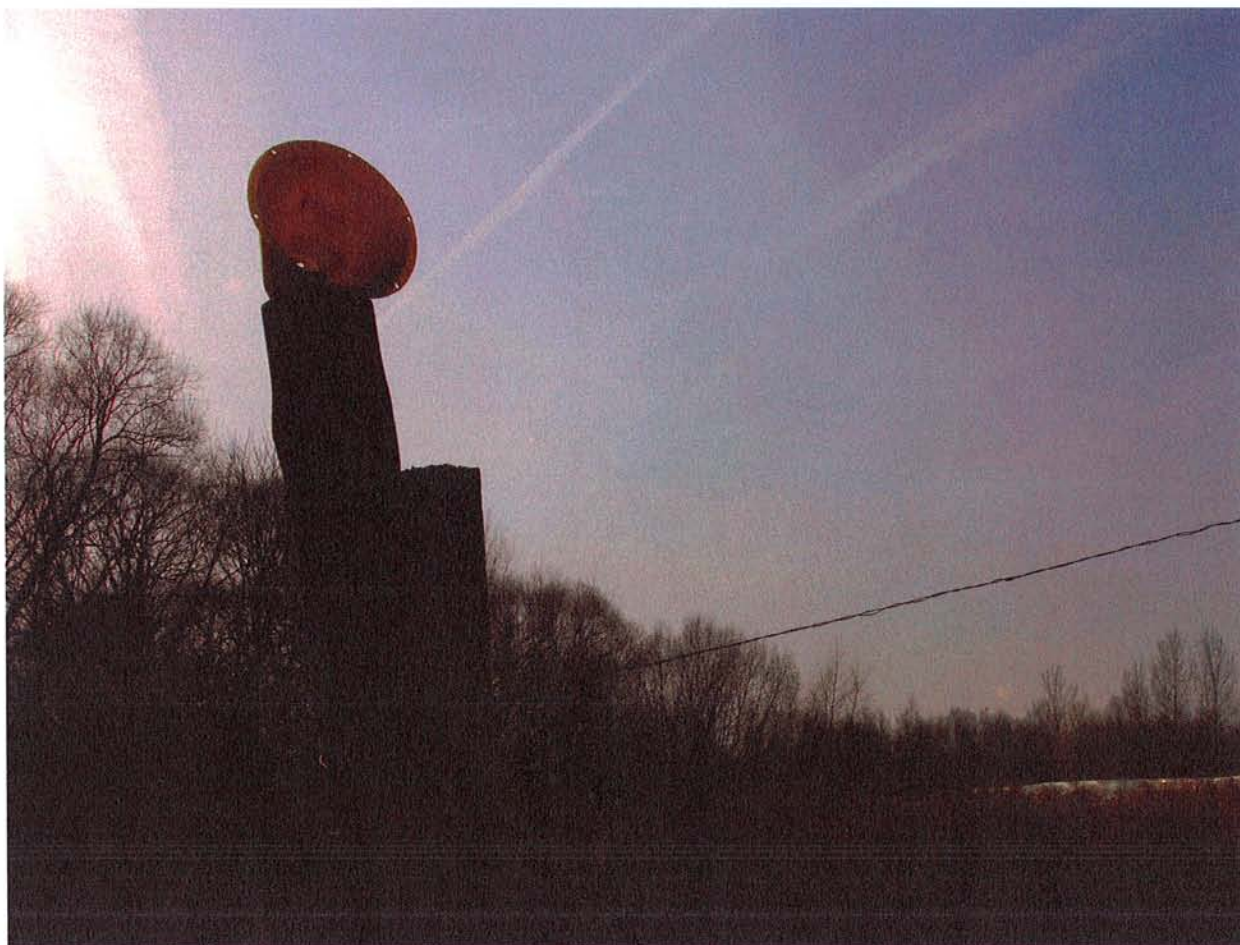
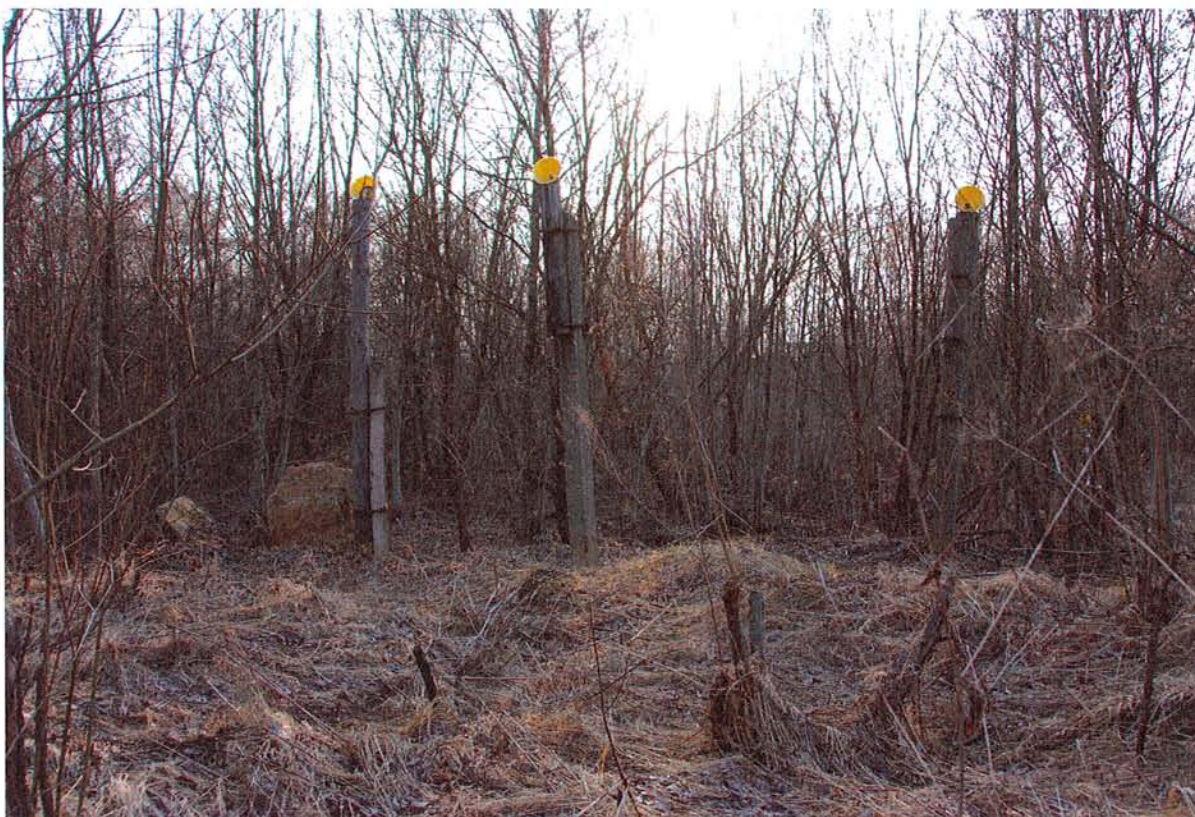
**Wygląd elementów systemu świetlnego „LUCZ-2MU” na lotnisku Smoleńsk
„Północny” w dniu 10 kwietnia 2010 r.**

Z dokumentacji fotograficznej wykonanej w dniu 10 kwietnia 2010 r. wynika, że światła zbliżania i horyzontu rozwinięte na lotnisku Smoleńsk „Północny” nie należały do urządzenia ŁUCZ-2MU jak zostało to opisane w Raporcie w pkt. 1.8. „Wyposażenie nawigacyjne lądowania i UWD” poz. „Wyposażenie świetlne lotniska”.

Z powyższej dokumentacji fotograficznej wynika, że elementy świetlne systemu świetlnego lotniska Smoleńsk „Północny” pochodziły z bliżej nieokreślonego urządzenia, nie posiadały lusterek i soczewek skupiających oraz możliwości regulacji kąta świecenia w płaszczyznach: pionowej i poziomej.

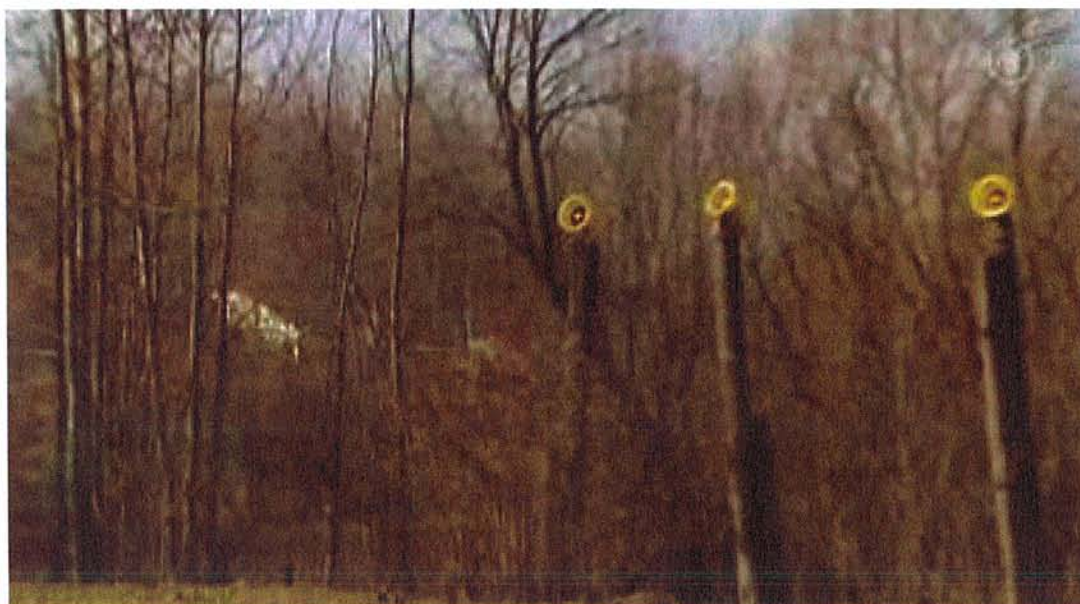
Dodatkowo, informacje zawarte w punkcie 1.16.7 „Ocena widzialności elementów systemu świetlnego” dotyczące stwierdzenia, że „... załoga nie mogła nawiązać wizualnego kontaktu nawet z pierwszym (900 metrów od DS) rzędem świateł zbliżania” mogą być prawdziwe, bowiem rozwinięte na lotnisku Smoleńsk „Północny” elementy systemu świetlnego nie posiadały charakteru reflektorów, a ich charakterystyki fotometryczne daleko odbiegały od wymaganych standardów (poniższe zdjęcie).

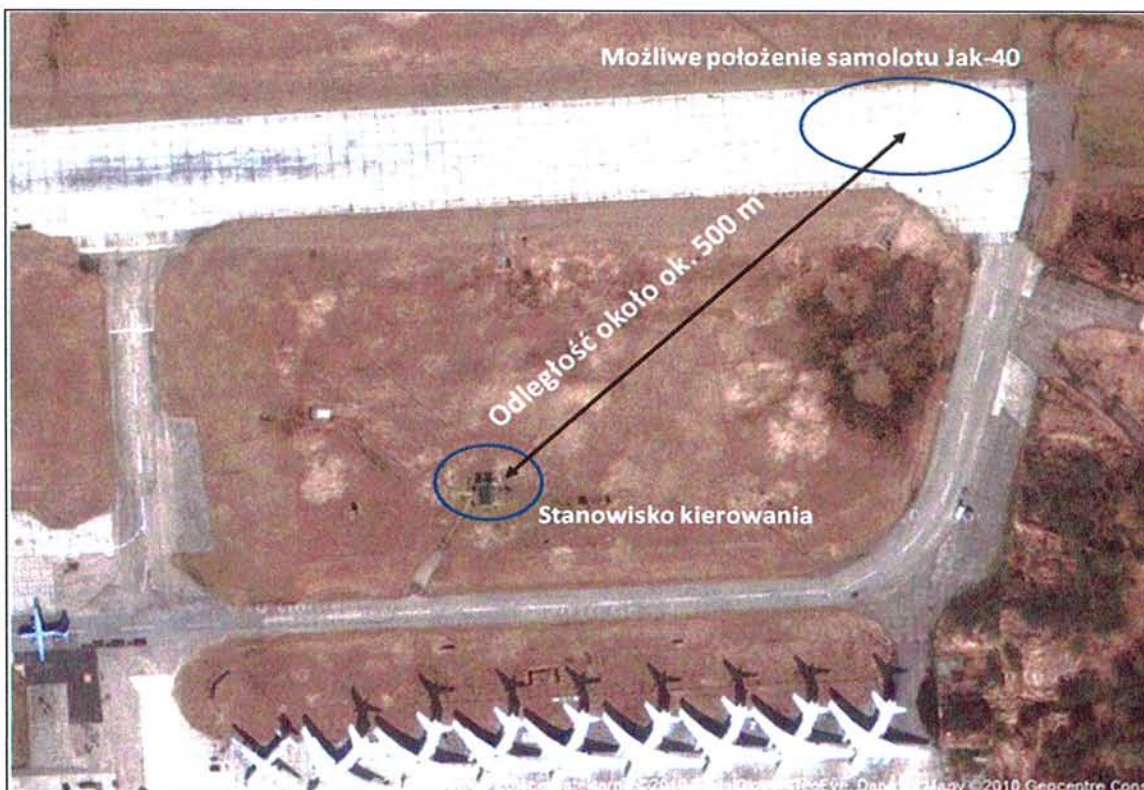
KL zobaczył samolot Jak-40 dopiero nad progiem DS 26. Z analizy odległości pomiędzy położeniem poszczególnych obiektów (zdjęcie zamieszczone poniżej) wynika, że faktyczna widzialność w czasie lądowania samolotu Jak-40 nie była większa niż 500 metrów.

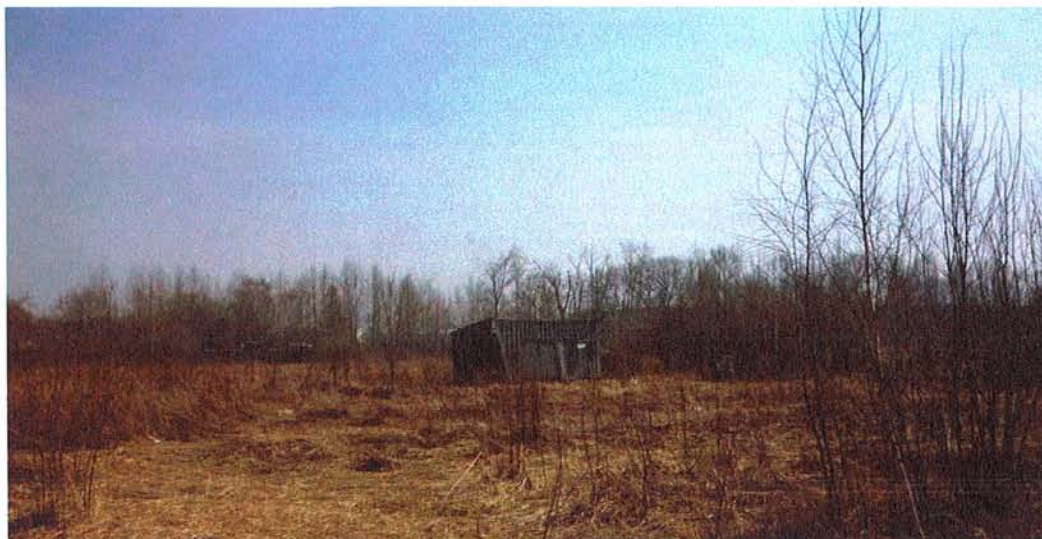
W obu wariantach stwierdzono, że teren położony w odległości od 300 m do 850-900 m od progu DS 26, w zasięgu powierzchni ograniczającej podejścia z kierunku 259°, porośnięty był dużą ilością krzewów oraz znajdowały się na nim skupiska (grupy) drzew o wysokości rzędu 20÷25 m npt, przekraczających (niekiedy znacznie – nawet o ok. 15 m) wartości dopuszczalne wysokości obiektów wyznaczone przez w/w powierzchnię ograniczającą, szczególnie w rejonie szosy przecinającej podejście (400-700 m od progu DS 26).

Drzewa i krzewy ok.500 m od progu DS 26 (widok na podejście 259°)

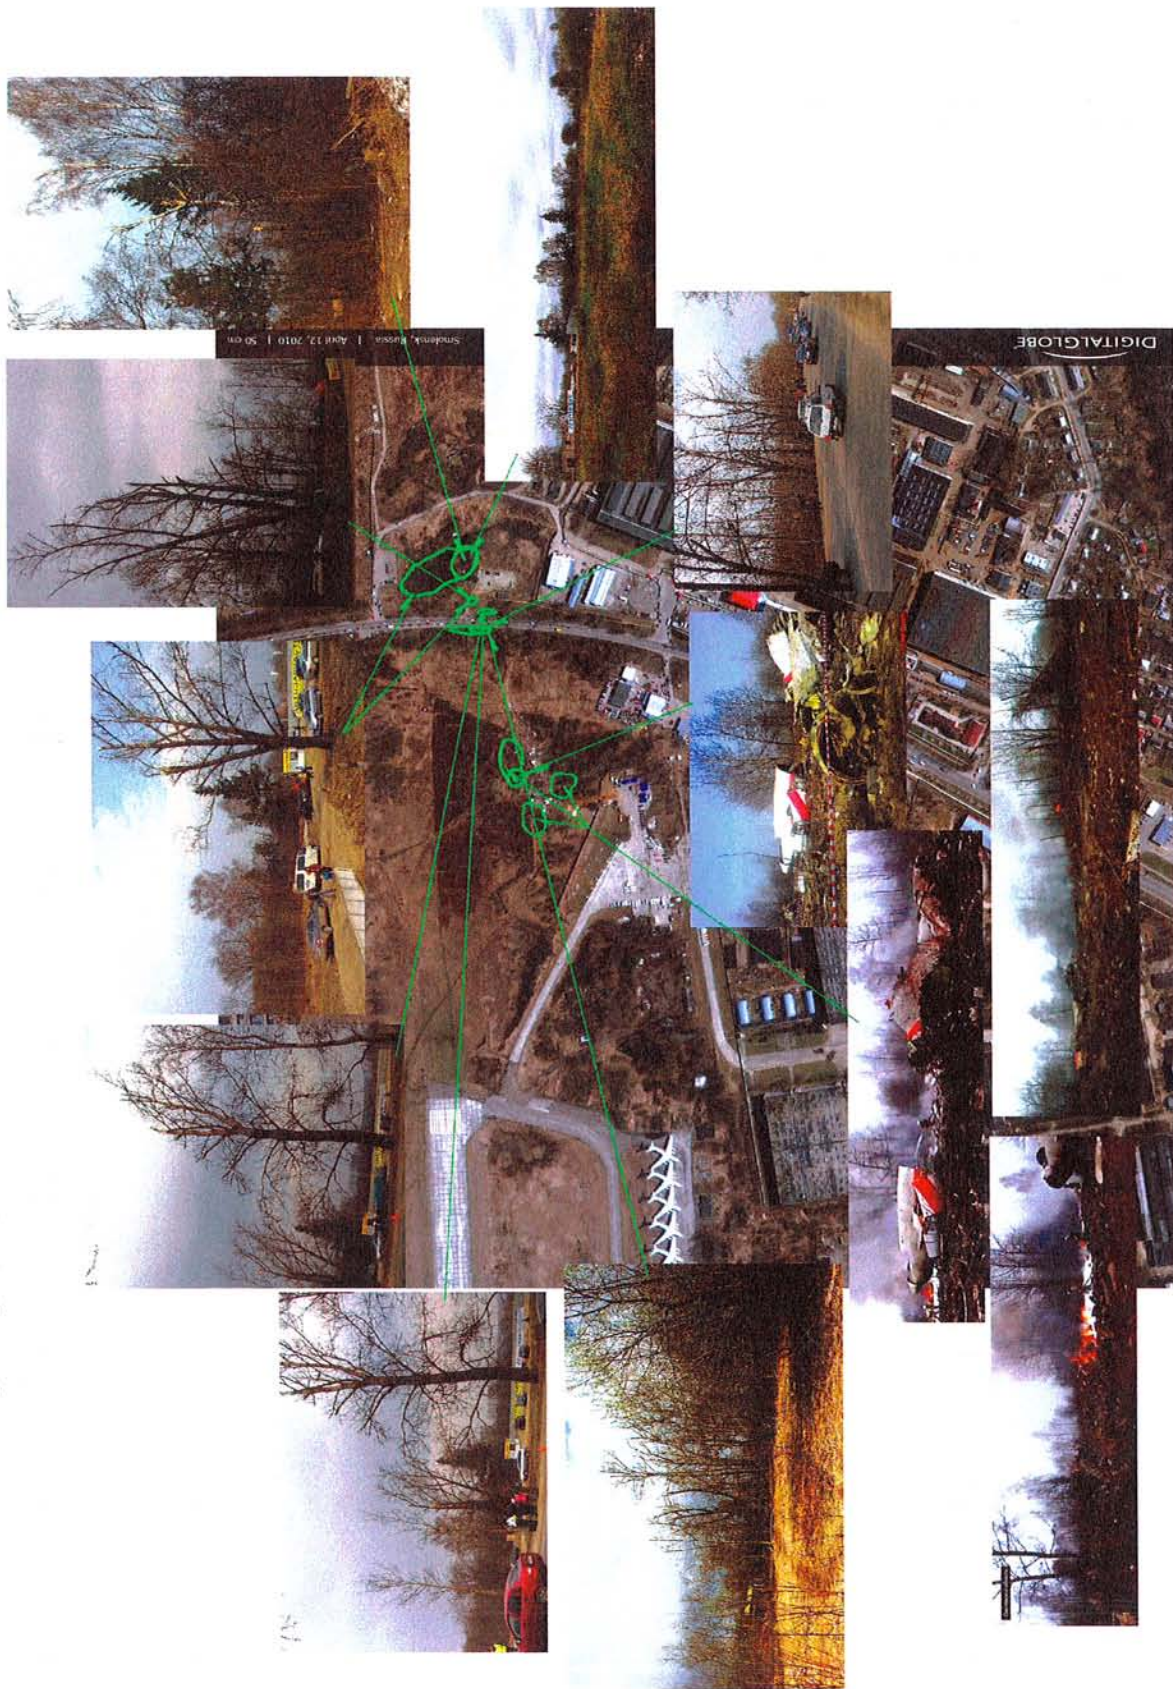
Rozmieszczenie niektórych grup drzew w zasięgu powierzchni podejścia

Jest to niezgodne zarówno z przepisami polskimi, rosyjskimi jak i ICAO (Aneks 14). Przedmiotowe skupiska drzew stanowiły realne zagrożenie dla statków powietrznych wykonujących podejścia do lądowania na DS 26, szczególnie w tak trudnych warunkach atmosferycznych jakie panowały w dniu 10 kwietnia 2010 r. Dodatkowo drzewa oraz krzewy porastające teren przed progiem DS 26 przysłaniały załogom statków powietrznych światła systemu świetlnego oraz ograniczały obsadzie SKL i tak już znacznie utrudnioną (z uwagi na mgłę) widoczność z SKL na podejście z kierunku 259°. W tej sytuacji nie można mówić, że lotnisko było w pełni sprawne i przygotowane do przyjmowania statków powietrznych, szczególnie o statusie HEAD. Należy zauważyć, że w dokumencie „*Akt przeglądu technicznego lotniska Smoleńsk „Północny” w celu przyjęcia rejsów specjalnych*” z 5.04.2010 r. stwierdzono jedynie, iż cyt.: „... w odległości od 1 do 4 km od progu pasa startowego przeszkód o wysokości powyżej 10 m względem progu pasa startowego i od 4 km do końca pasa podejść powietrznych o wysokości 50 m względem progu pasa startowego brak”. Nie podano zaś żadnej informacji o ewentualnych przeszkodach położonych w odległości do 1 km od progu DS 26, a więc na terenie na którym przedstawiciele strony polskiej stwierdzili obecność skupisk wysokich drzew. Ocenę strony polskiej o przekroczeniu przez drzewostan, na podejściu do DS 26, dopuszczalnych wysokości potwierdza masowa wycinka drzew i krzewów, która miała miejsce na tym terenie po wypadku, co stwierdzono na podstawie dostępnego materiału zdjęciowego (zdjęcia poniżej).

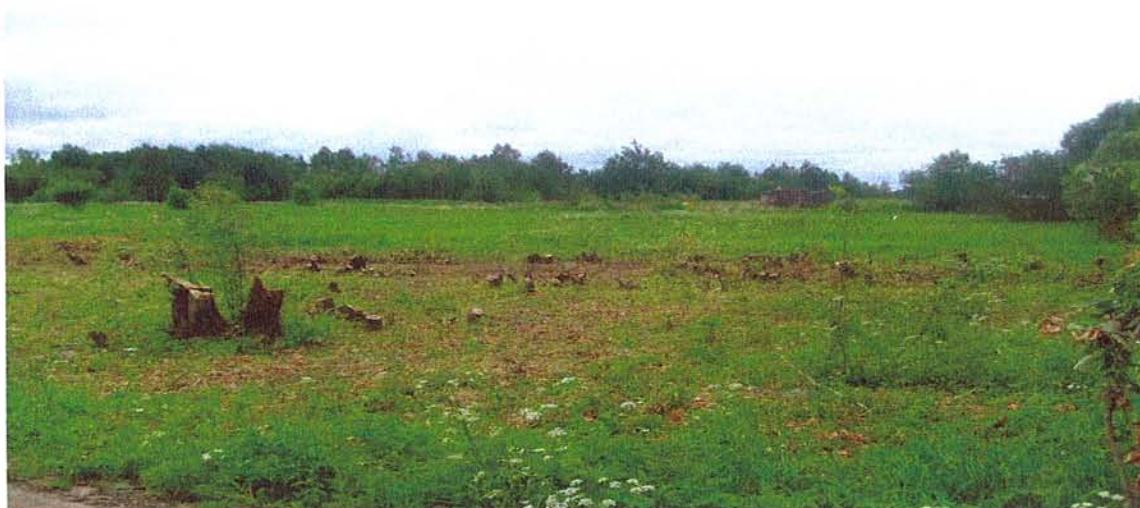
Wycięte drzewa i krzewy - ok. 600 m od progu DS 26 (widok na DS).

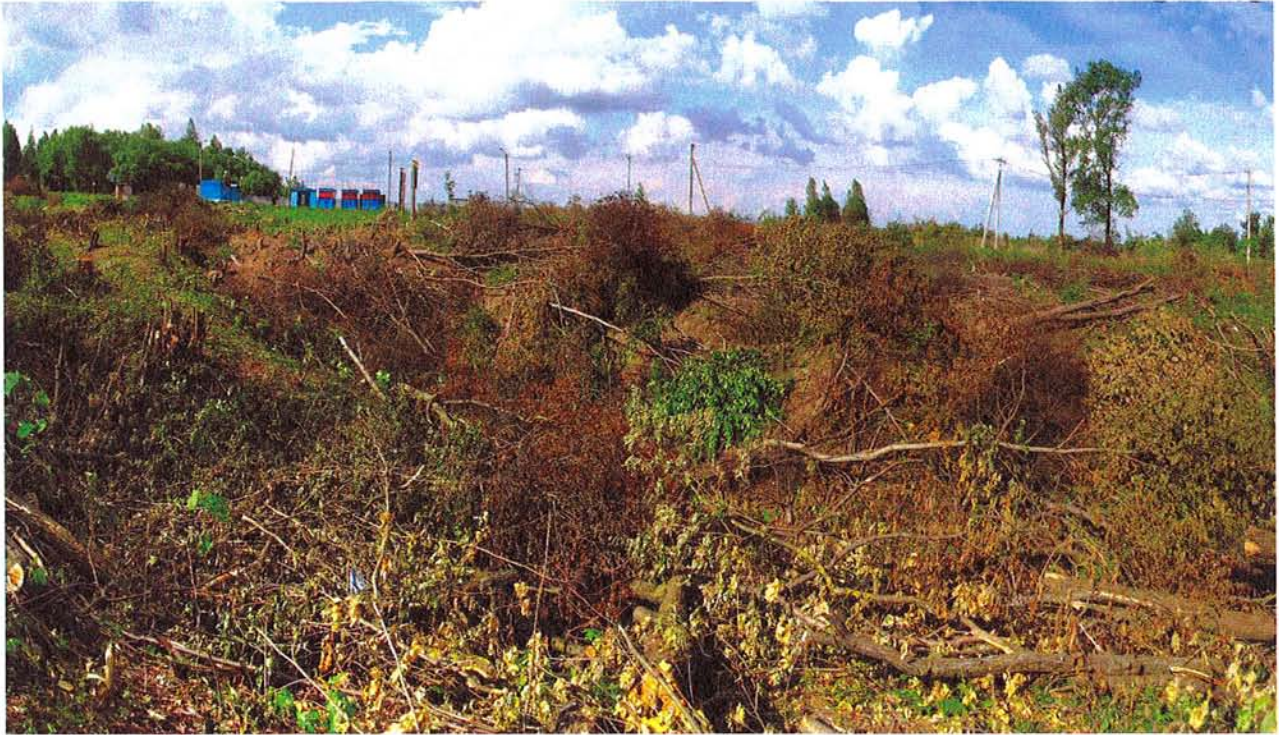
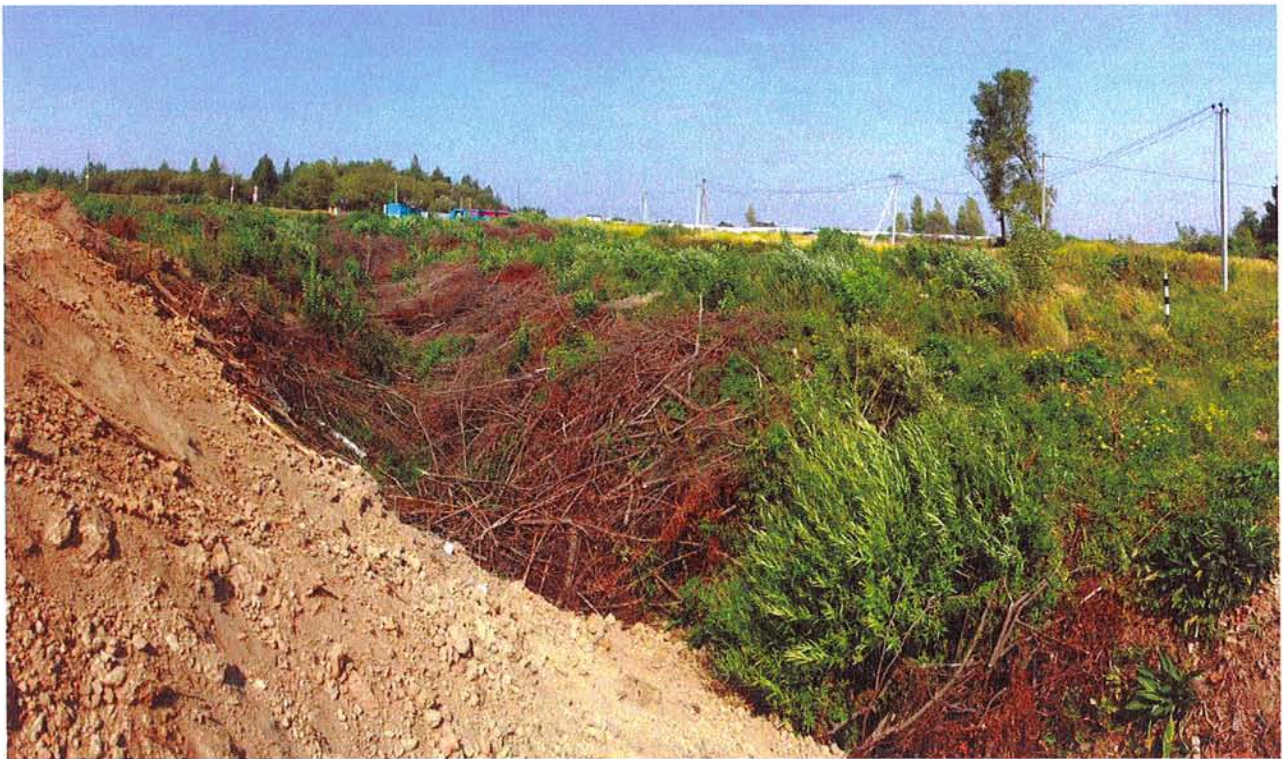
Wycięte drzewa i krzewy w osi podejścia w odległości ok. 700 m od progu DS 26.

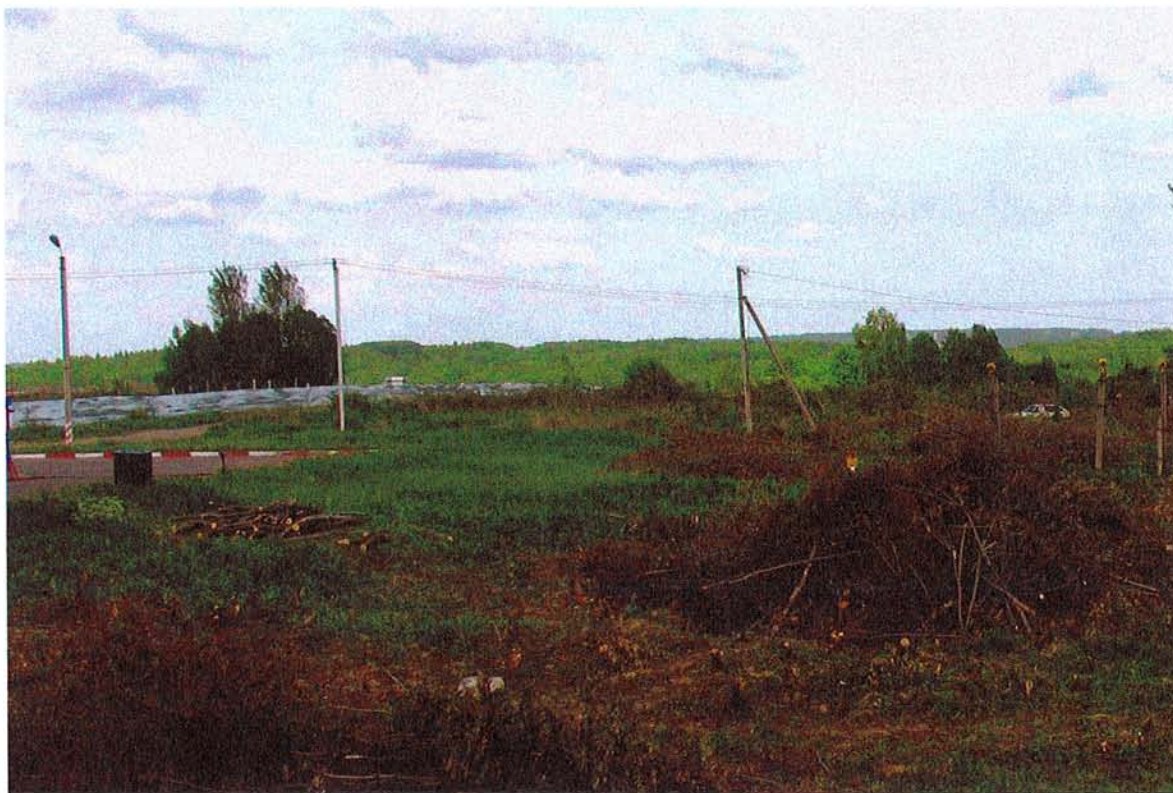
Wycięte drzewa i krzewy w osi podejścia w odległości ok. 700 m od progu DS 26.

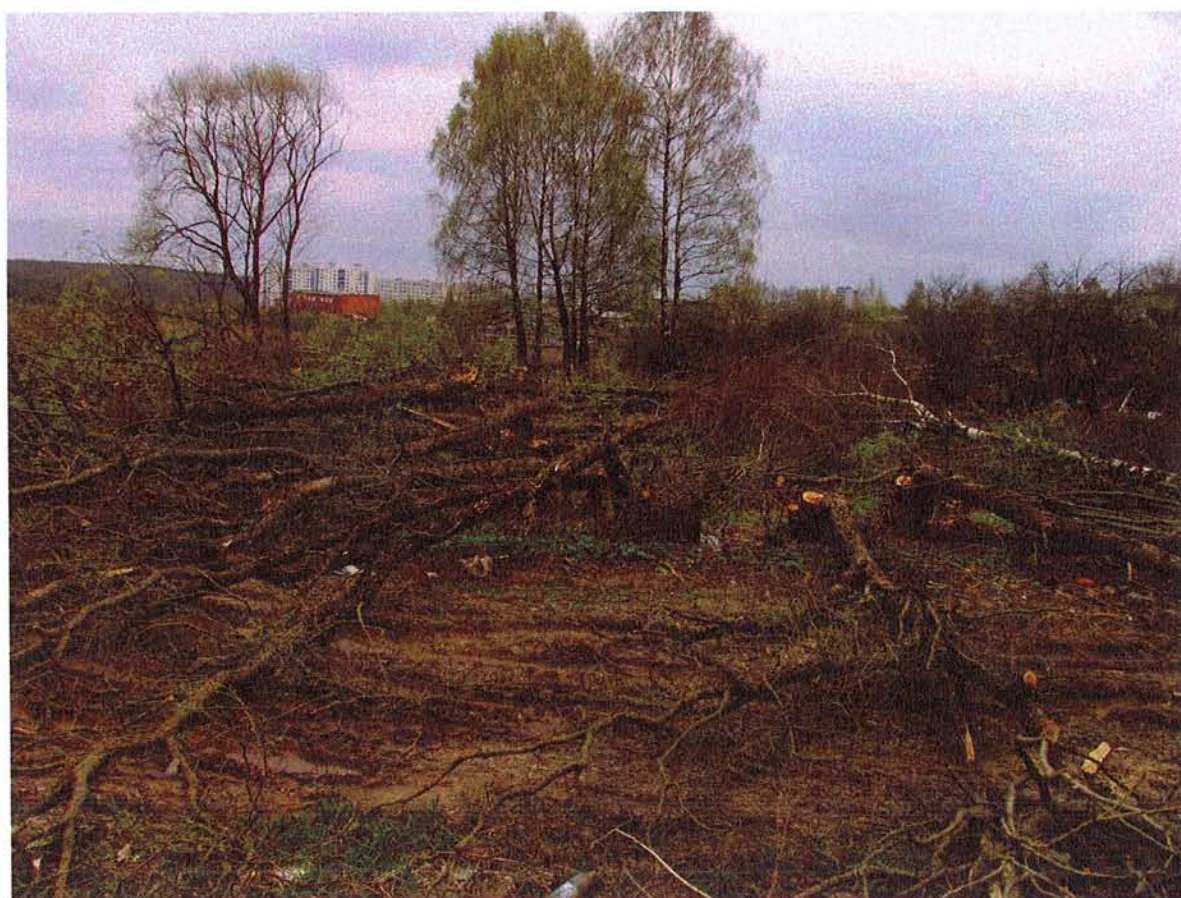
Wycięte drzewa w rejonie BRL ok. 900 m od progu DS 26.

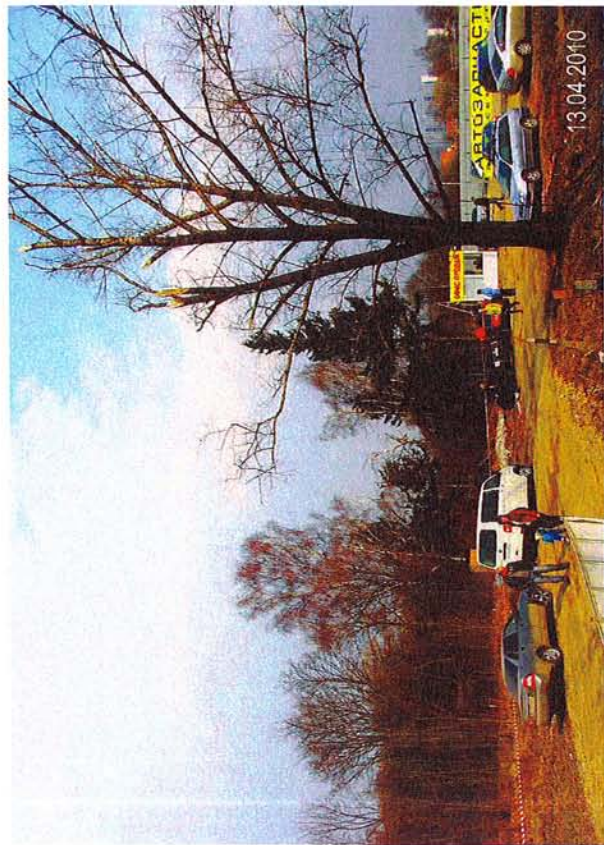
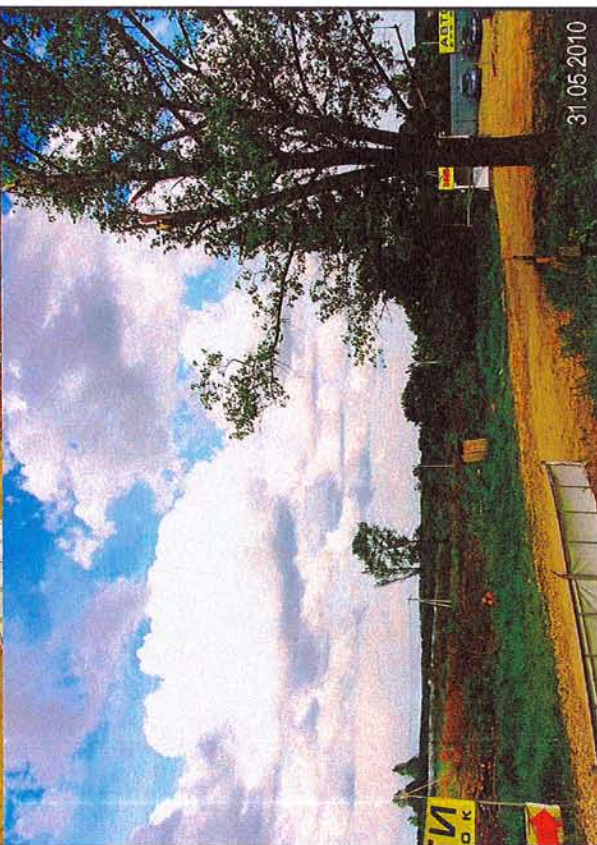
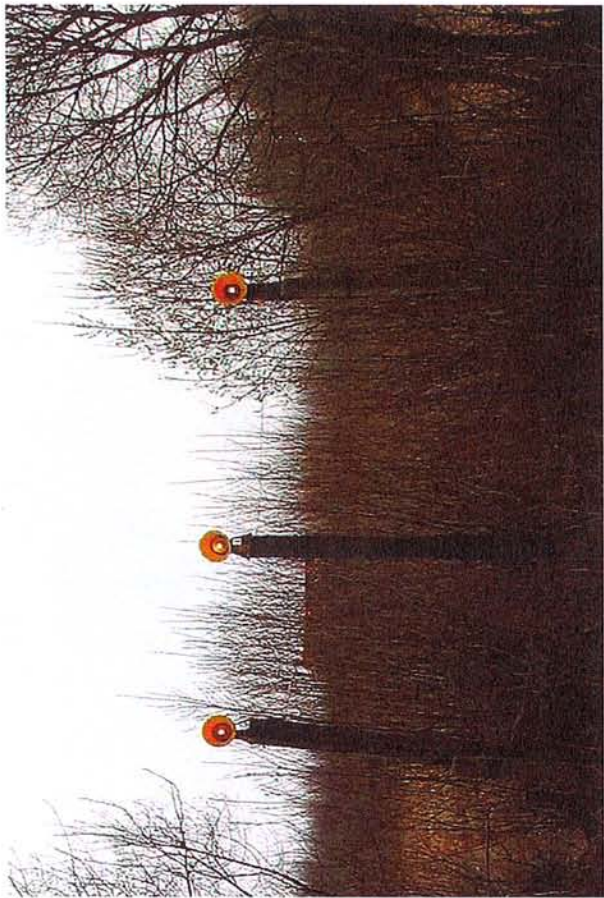
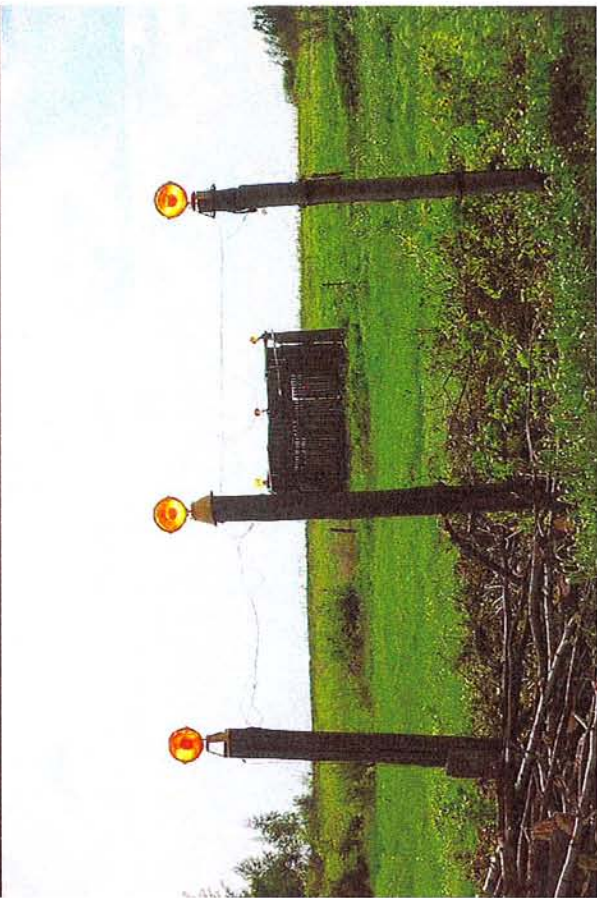
Różnice w stanie drzewostanu – rejon osi podejścia przy szosie ok. 600-650 m od progu DS 26.

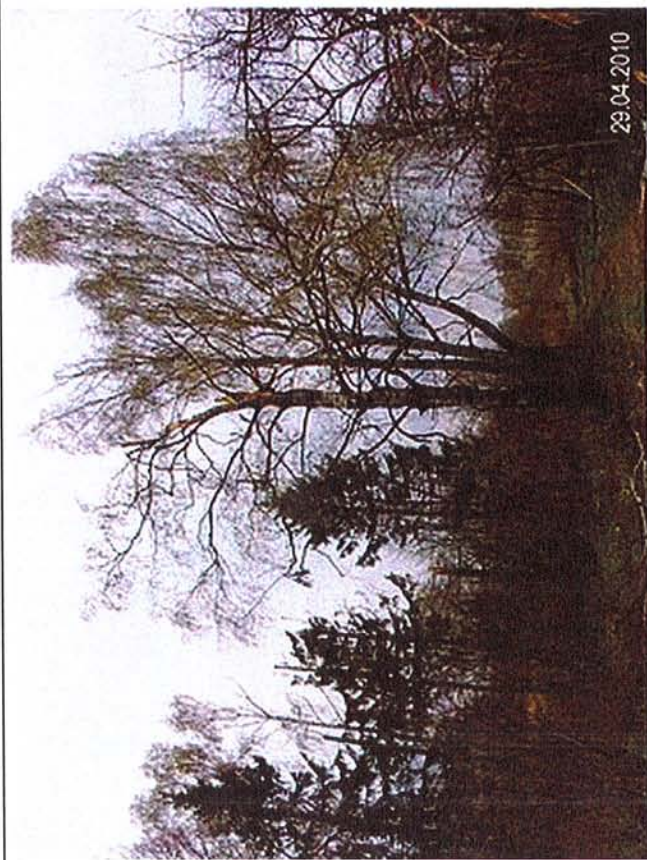
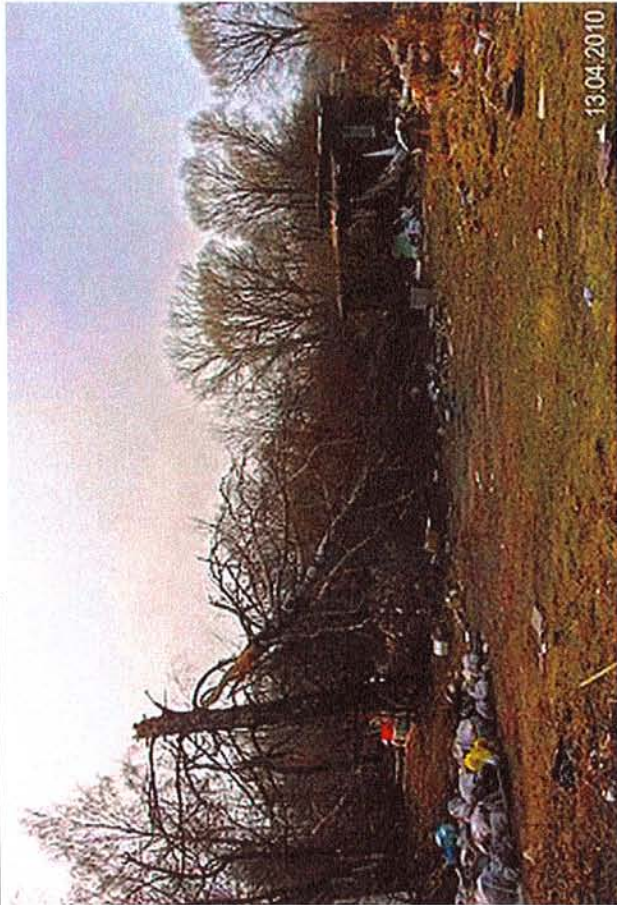
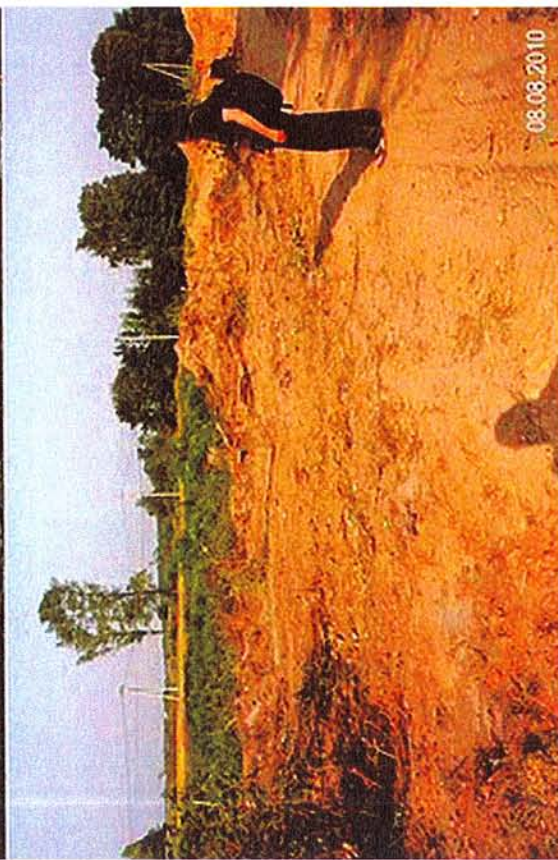
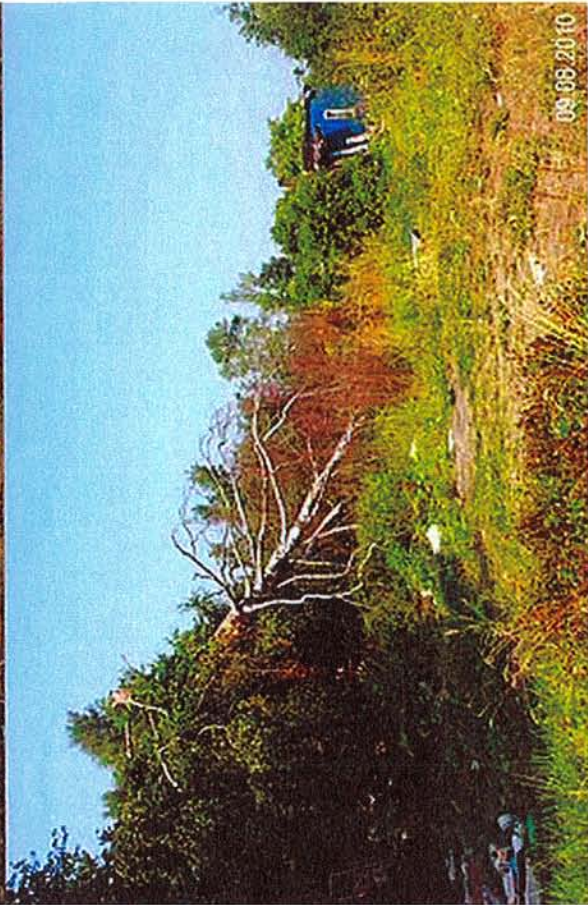
Różnice w stanie drzewostanu – rejon w odległości ok. 700-800 m od progu DS 26.

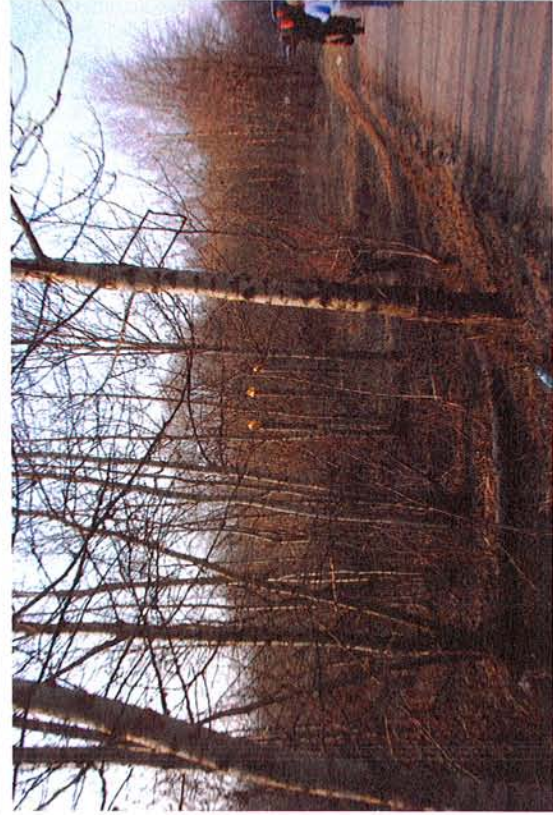
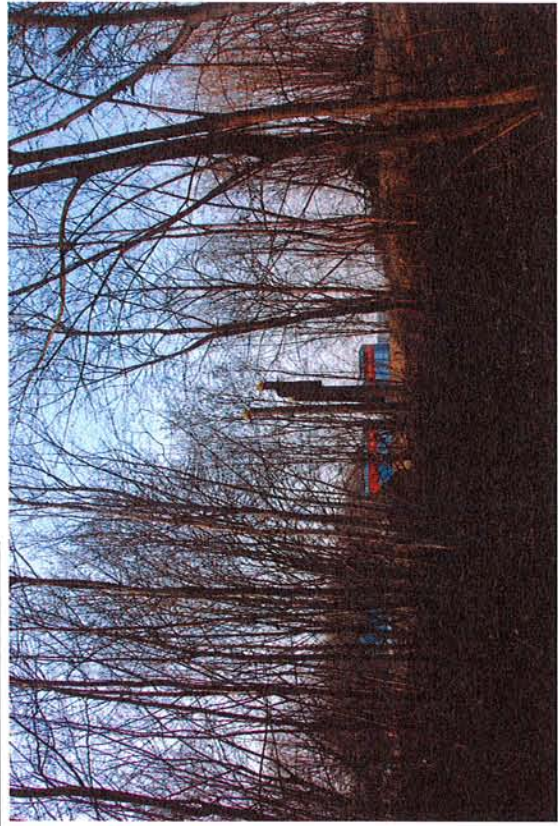
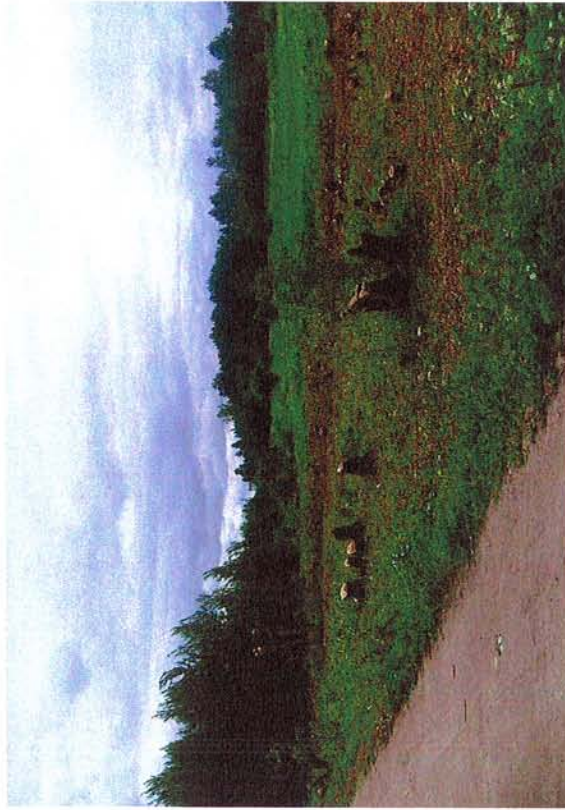
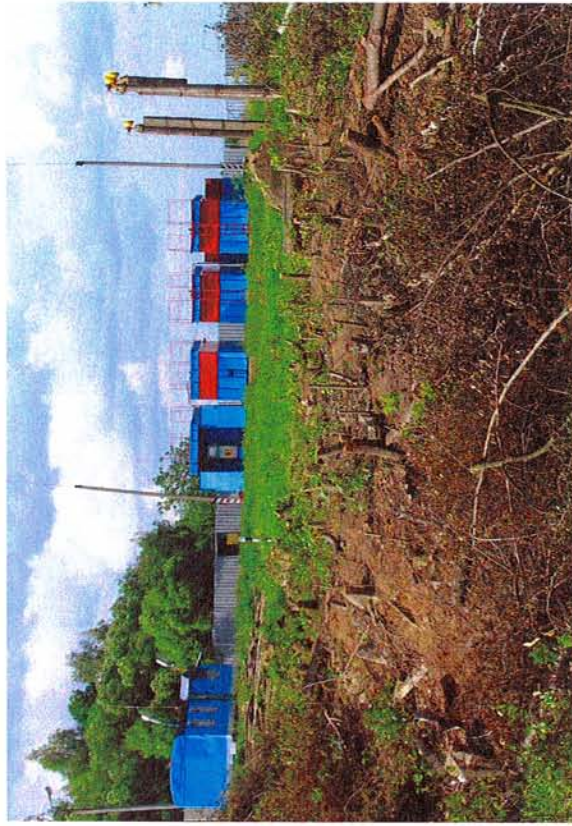
Różnice w stanie drzewostanu – rejon o osi podejścia przy szosie ok. 600 i 700 m od progu DS 26.

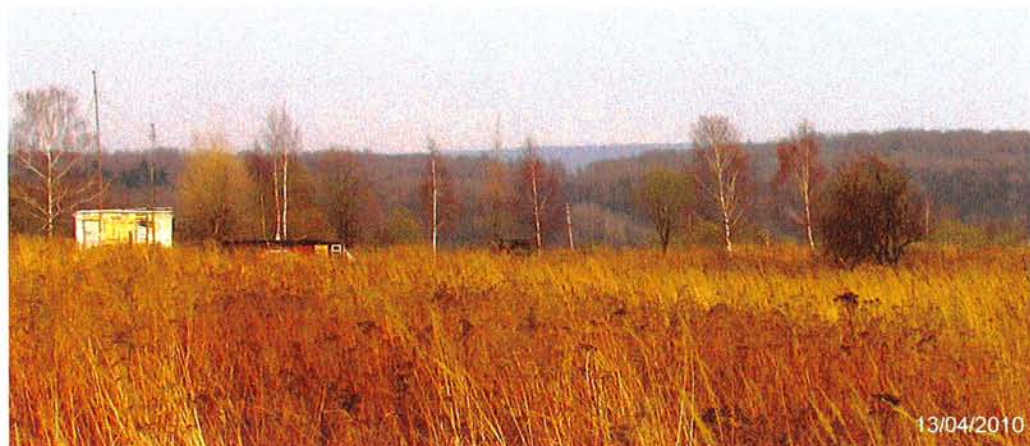
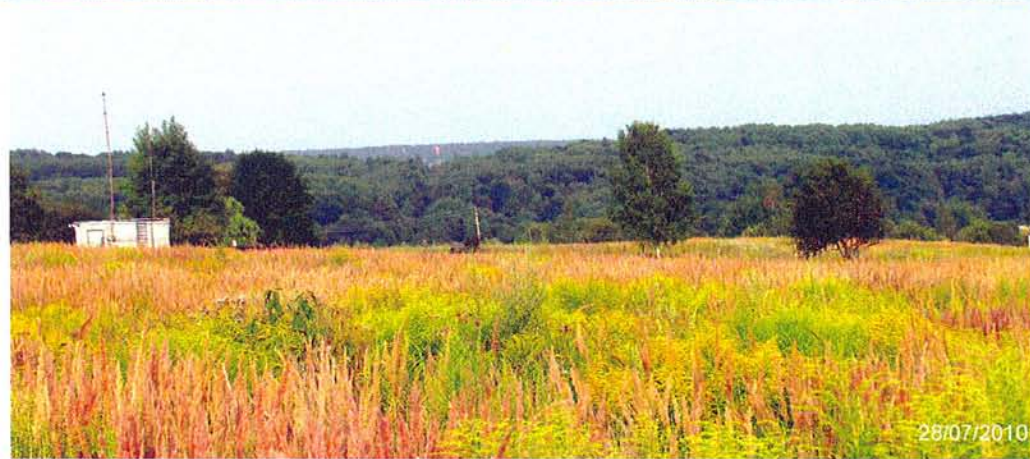
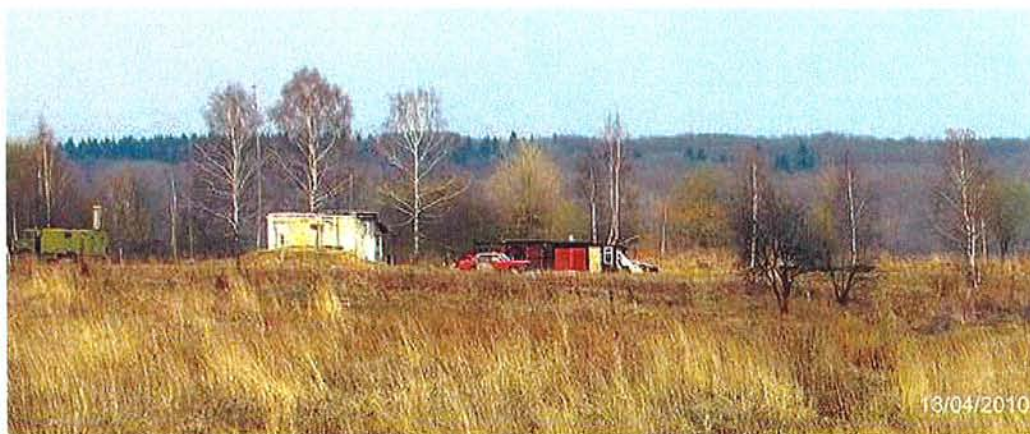
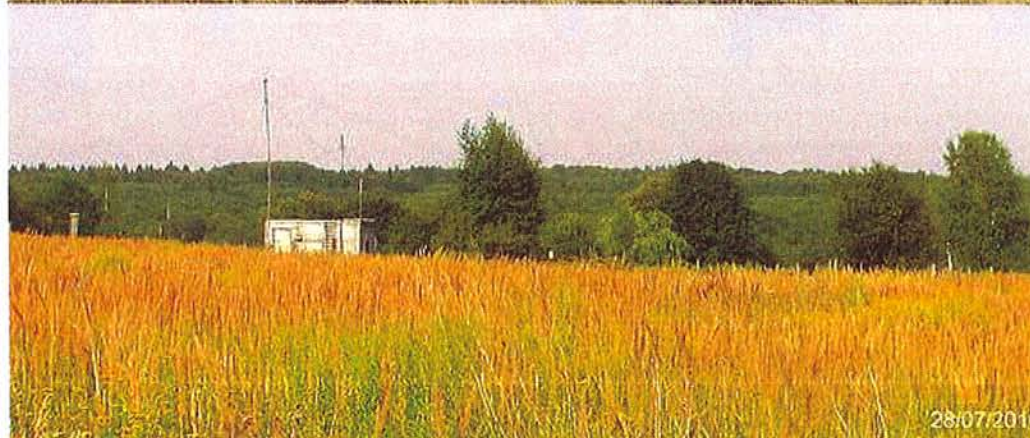
Różnice w stanie drzewostanu – rejon BRL ok. 1000 m od progu DS 26.
