Uwagi

Rzeczypospolitej Polskiej

do projektu Raportu końcowego

z badania wypadku samolotu Tu-154M nr boczny 101,

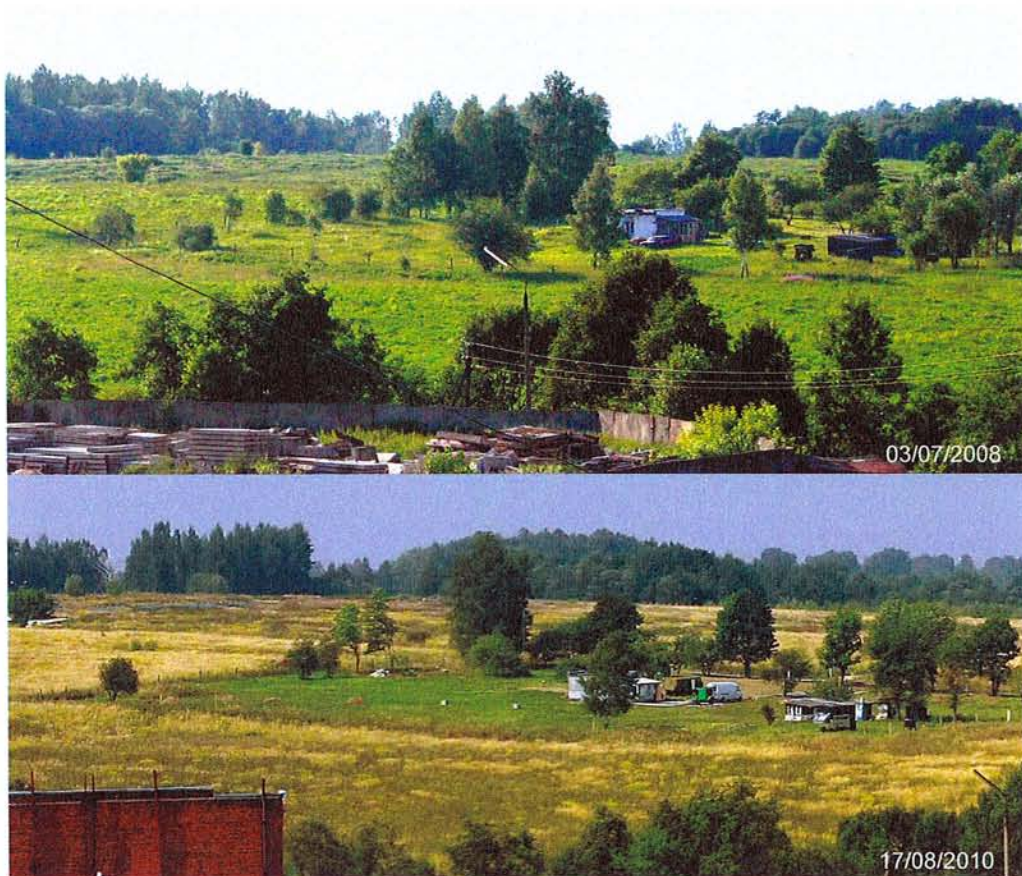
Różnice w stanie drzewostanu – rejon BRL ok. 1000 m od progu DS 26.
