Uwagi

Rzeczypospolitej Polskiej

do projektu Raportu końcowego

z badania wypadku samolotu Tu-154M nr boczny 101,

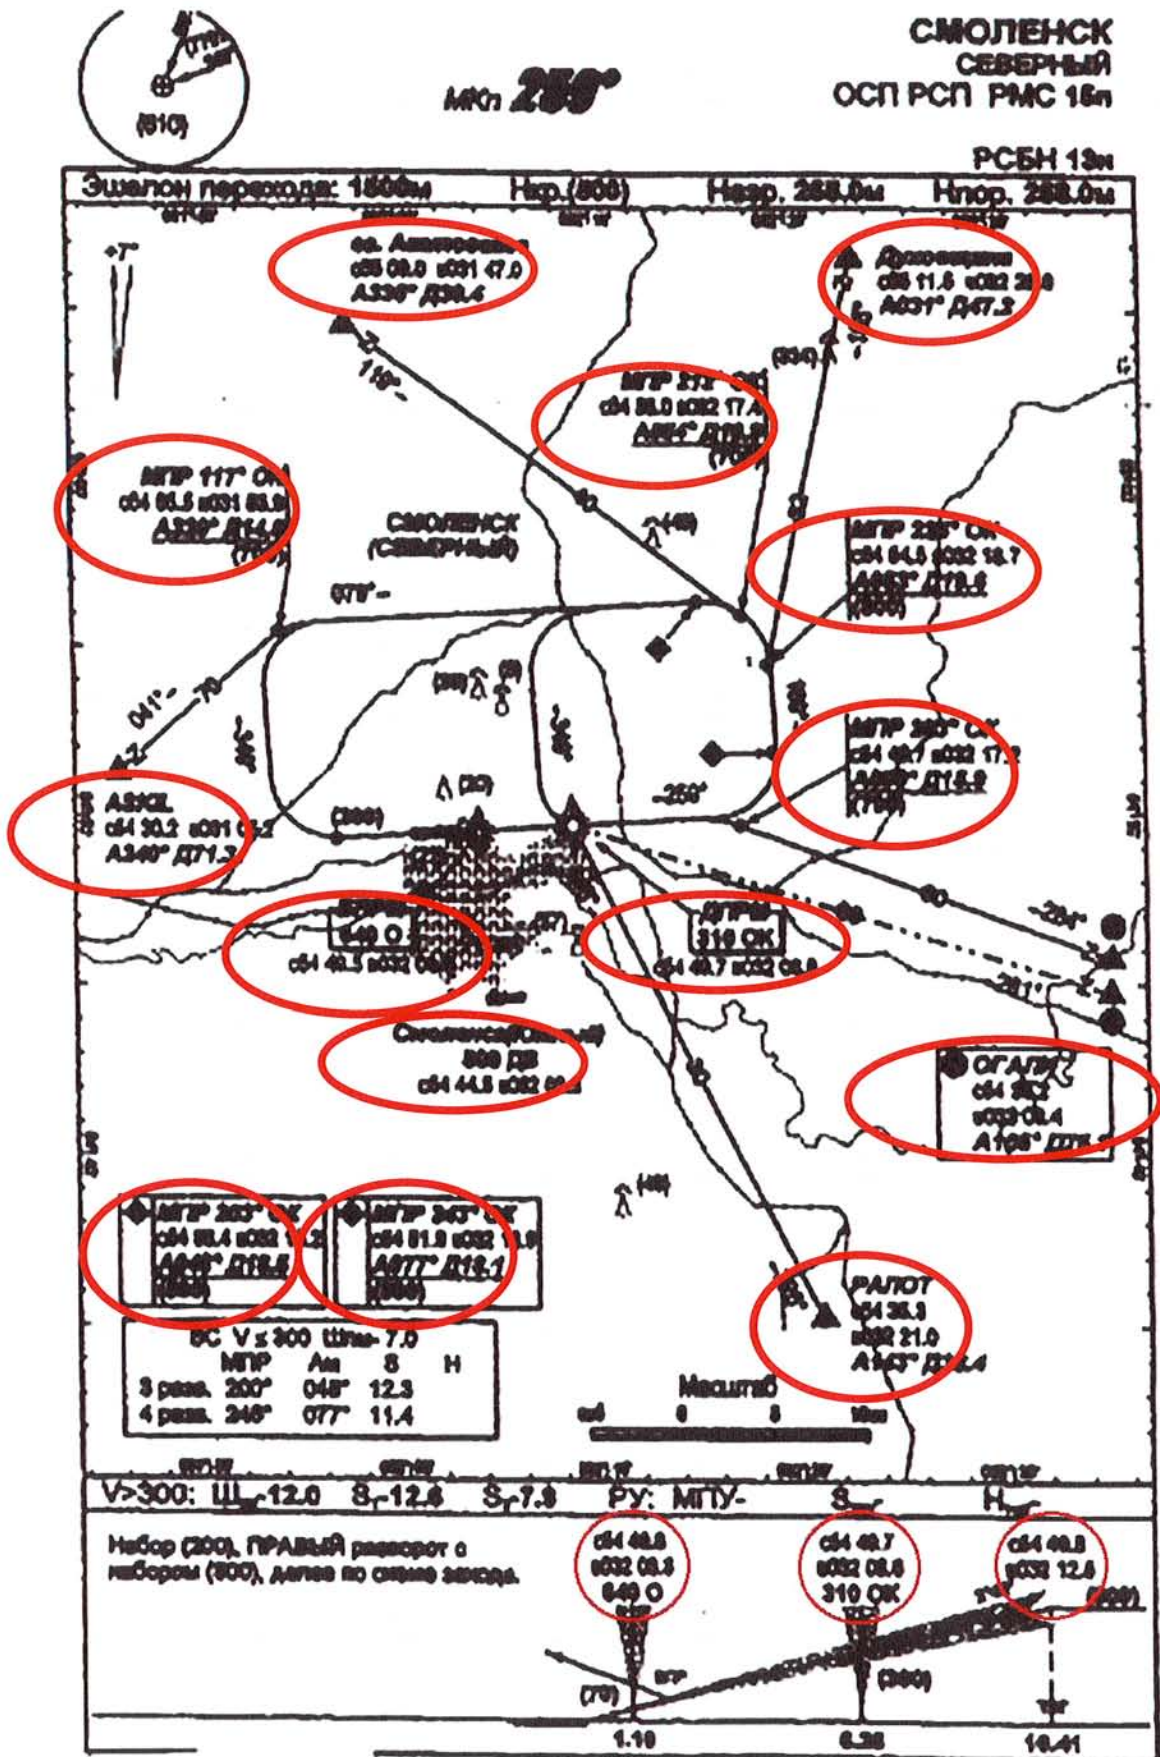
Karta podejścia do lądowania z kierunku 259° przesłana stronie polskiej w 2009 r. z zaznaczeniem współrzędnych geograficznych urządzeń i punktów nawigacyjnych (bez wskazania układu odniesienia)

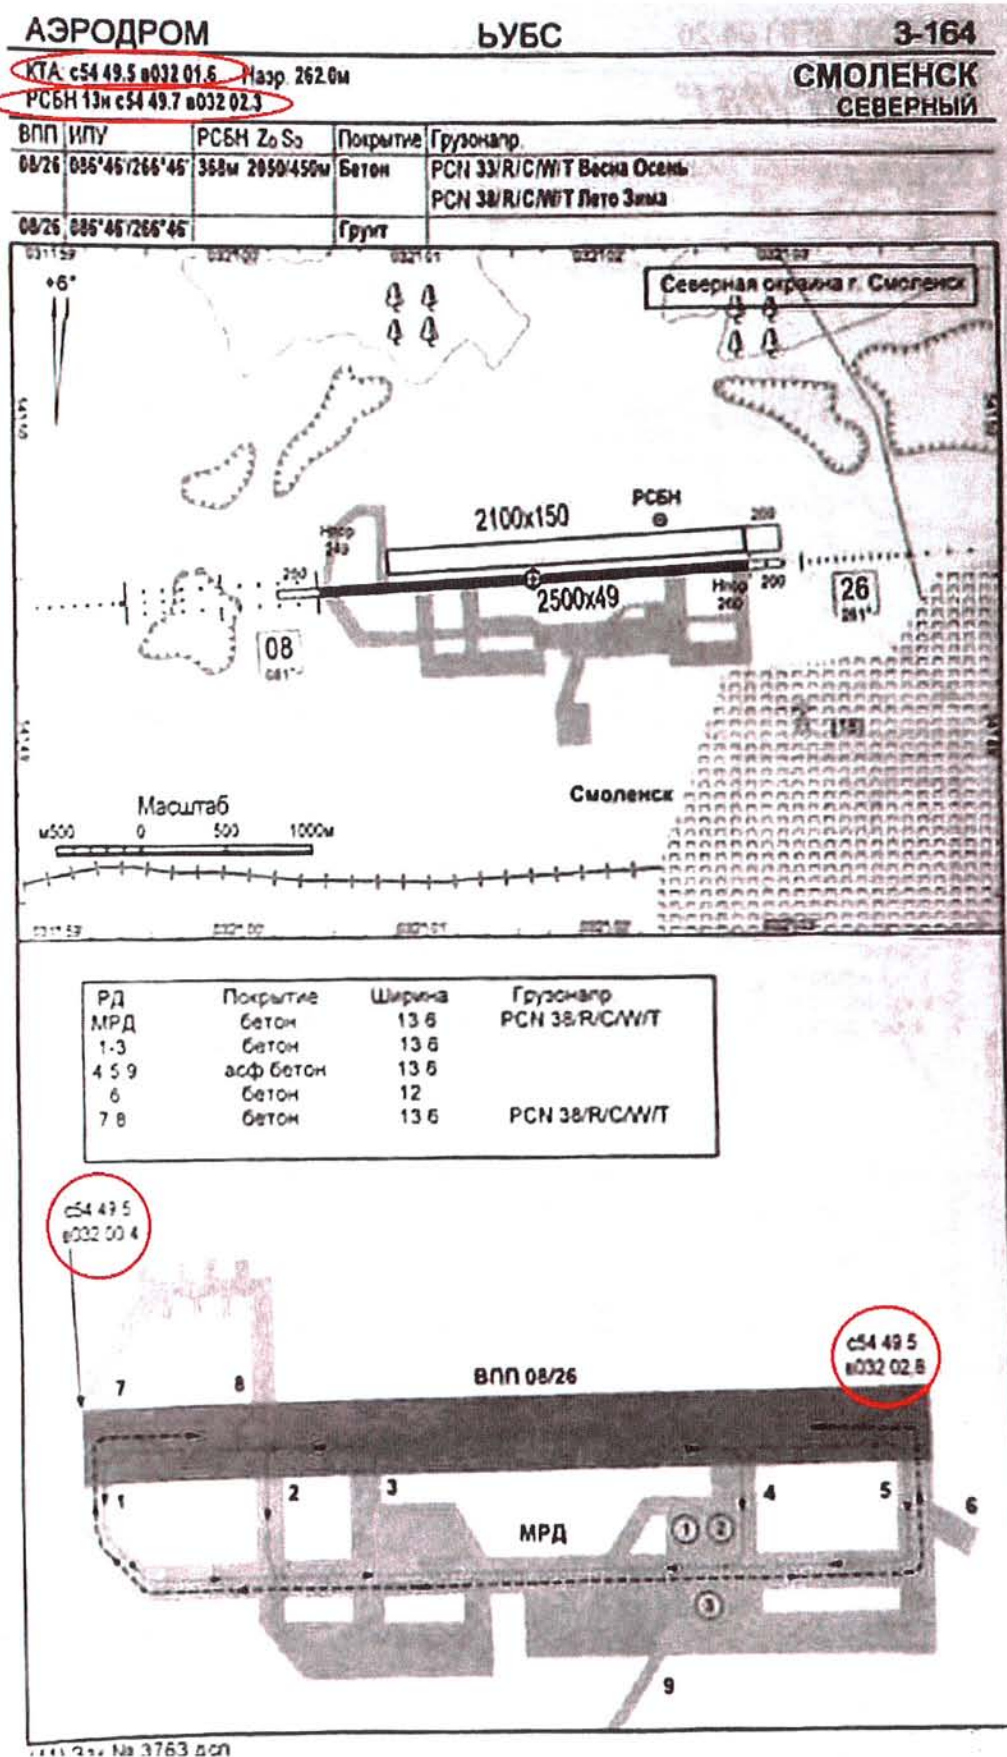
Schemat lotniska Smoleńsk „Północny” przesłana stronie polskiej w 2009 r. z zaznaczeniem współrzędnych geograficznych progów DS i środka lotniska ARP (KTA) (bez wskazania układu odniesienia)

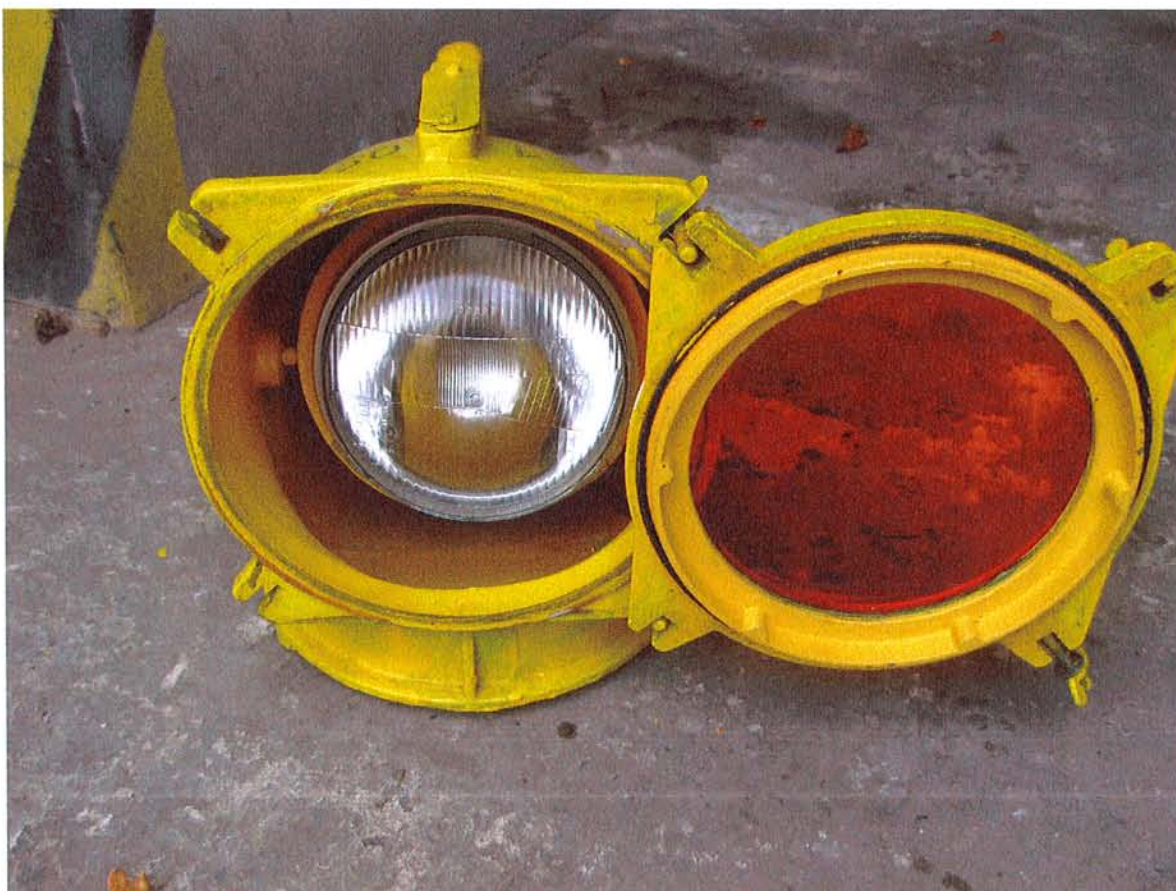
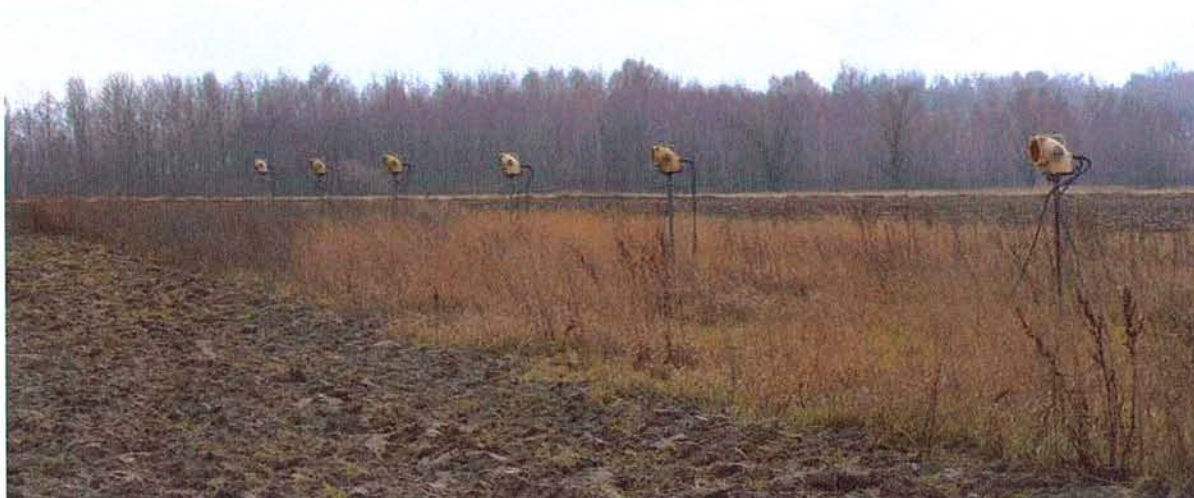
Tak powinny wyglądać elementy systemu świetlnego ŁUCZ-2MU – przedstawione poniżej zdjęcia nie pochodzą z lotniska Smoleńsk „Północny”

Z powyższej dokumentacji fotograficznej wynika, że elementy świetlne systemu świetlnego lotniska Smoleńsk „Północny” pochodziły z bliżej nieokreślonego urządzenia, nie posiadały lusterek i soczewek skupiających oraz możliwości regulacji kąta świecenia w płaszczyznach: pionowej i poziomej.

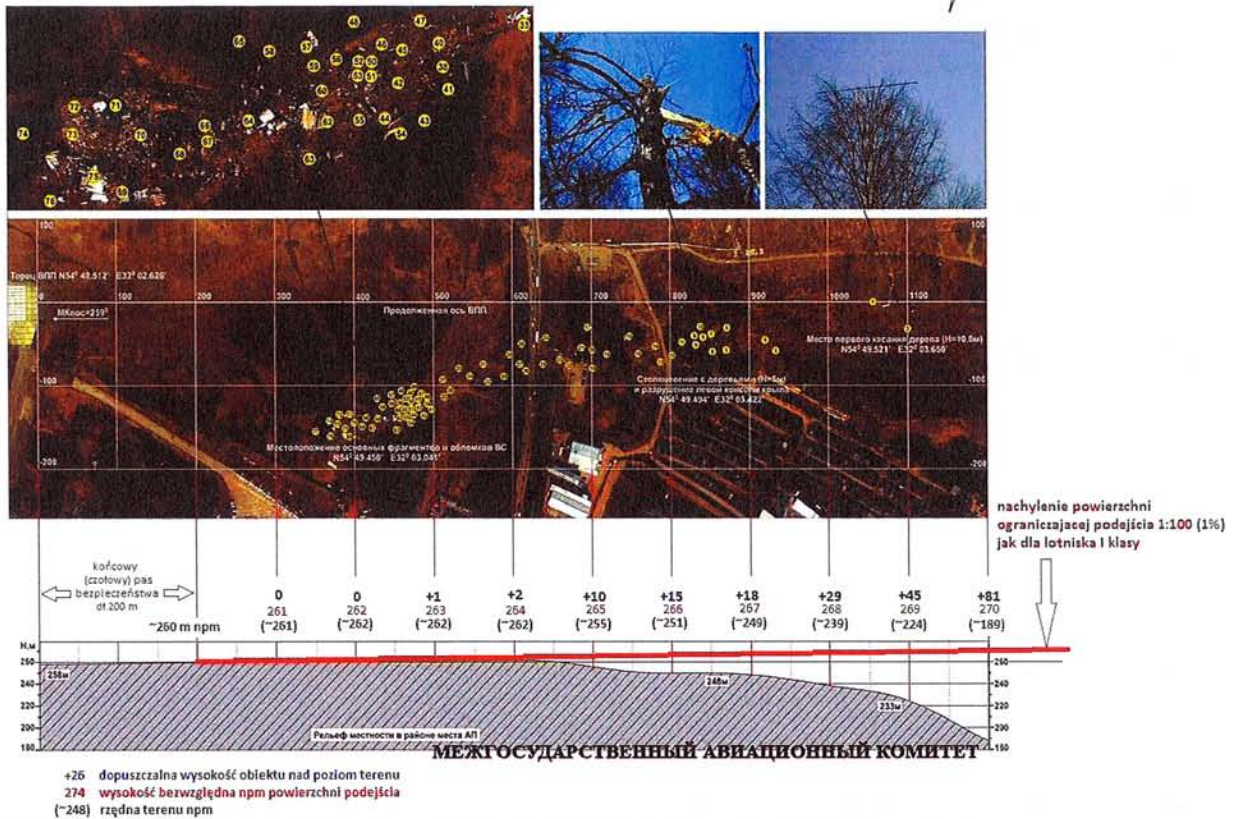
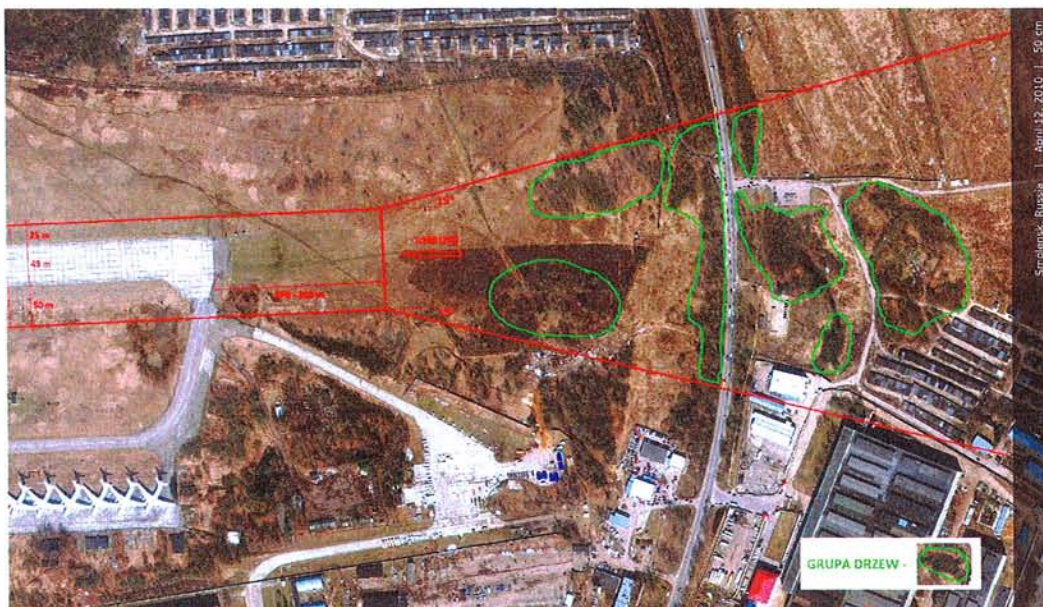
WARIANT I

Кроки места авиационного происшествия с самолетом
Tu-154M б/н101 в районе аэропорта Смоленск (Северный) 10.04.2010

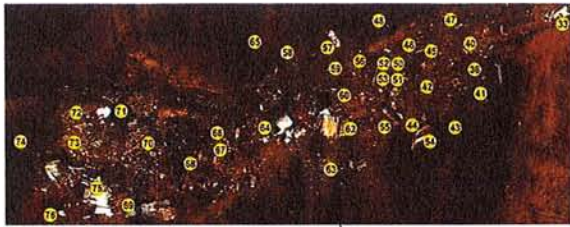
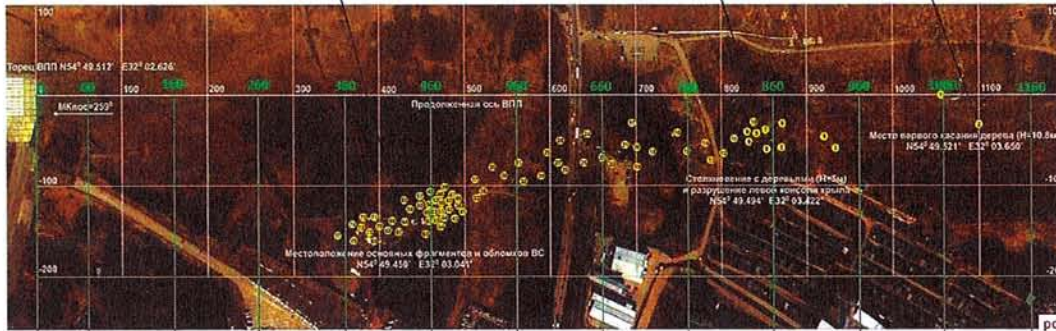
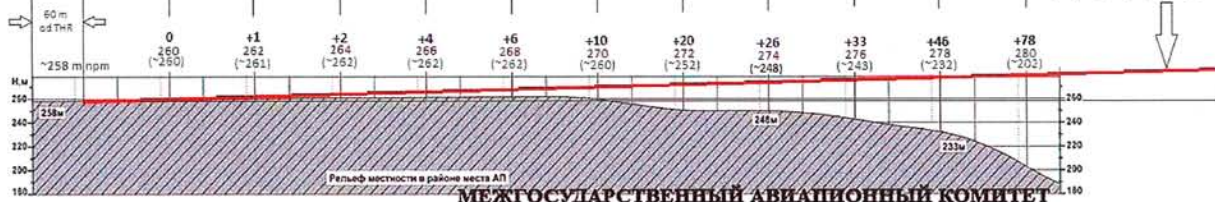
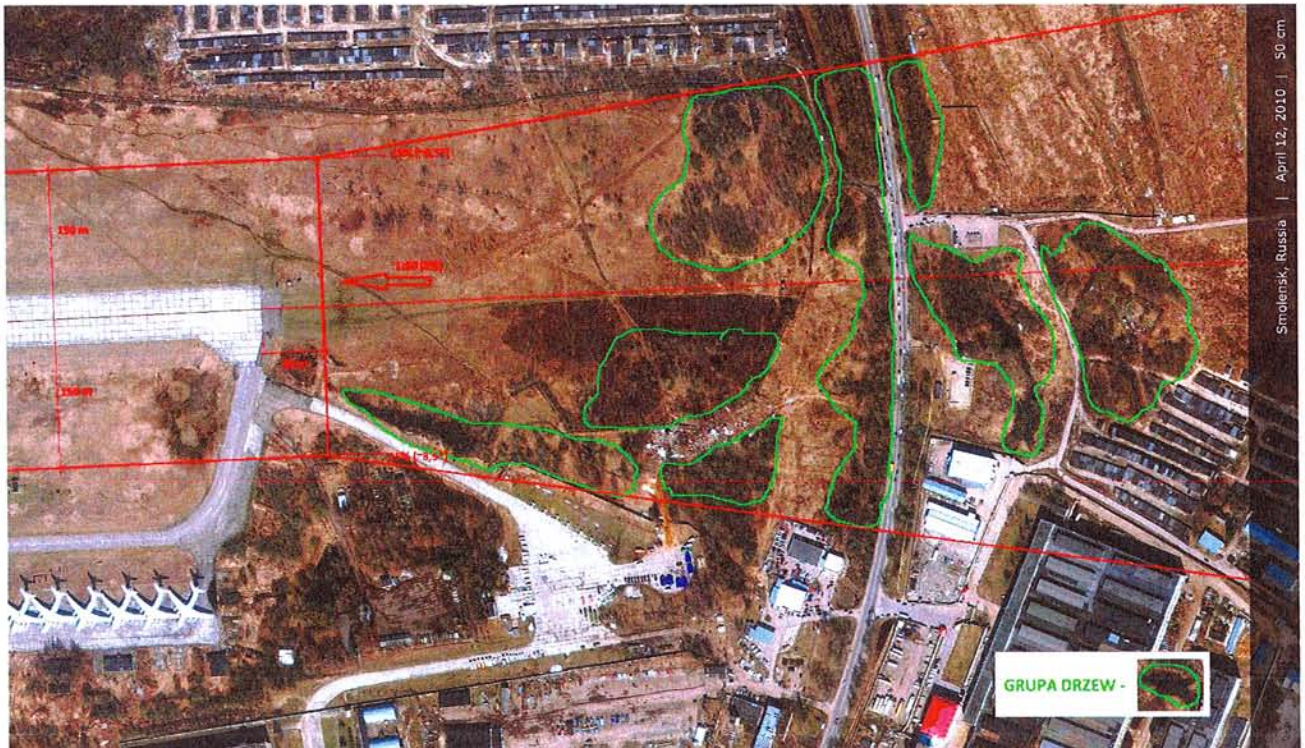
WARIANT II

Кроки места авиационного происшествия с самолетом
Ту-154М 6/н101 в районе аэропорта Смоленск (Северный) 10.04.2010

powierzchnia ograniczająca podejścia 1:50 (2%)
jak dla lotnisk cywilnych (graždanskije)
i specjalnych (eksperimentalnye)

Analiza powierzchni podejścia wyprowadzonych zgodnie z w/w parametrami wyjściowymi pokazuje, że:

- w odległości do ok. 650 m od progu DS 26 obiekty budowlane i terenowe położone w zasięgu powierzchni podejścia mogły mieć, z uwagi na stosunkowo płaski teren, wysokość max. :
 - ok. 2 m npt w wariantcie I
 - ok.10 m npt w wariantcie II
- w odległości 650 m - 900 m, z uwagi na stopniowe obniżenie terenu, max. wysokość obiektów wzrasta do:
 - ok.18 m npt w wariantcie I
 - ok.23 m npt w wariantcie II
- od 900 m teren obniża się w sposób gwałtowny co zwiększa wysokość dopuszczalną w odległości 1200 m od progu DS 26:
 - do ok.81 m npt w wariantcie I (w rejonie BRL ok. 45 m npt)
 - ok.98 m npt w wariantcie II (w rejonie BRL ok. 56 m npt)
