Oświadczenie Zespołu ds. wyjaśniania przyczyn katastrofy smoleńskiej

Zespół parlamentarny A. Macierewicza wykorzystuje sfałszowane materiały dla poparcia swoich hipotez

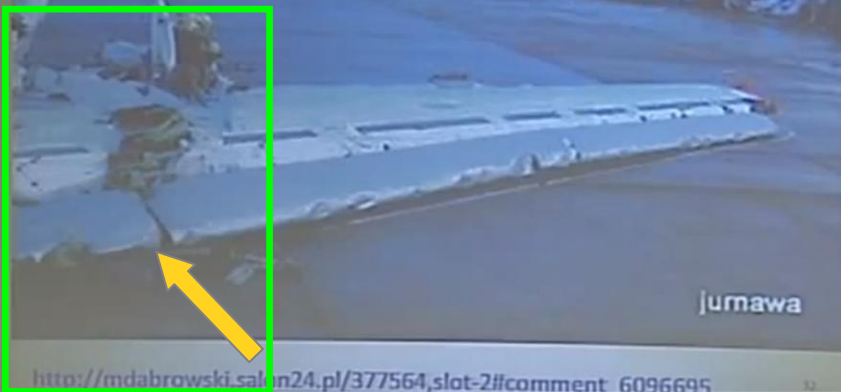
Slajdy z prezentacji W. Biniendy (stopklatki z nagrania Telewizji TRWAM). Zwraca uwagę prosta krawędź praktycznie nie uszkodzona w miejscu połączenia z częścią zewnętrzną (strzałka żółta) oraz nieuszkodzona powierzchnia końcowej części skrzydła w miejscu przecięcia – strzałka czerwona

Chodzi o materiał zamieszczony w prezentacjach przedstawianych przez prof. Wiesława Biniendę pokazujący lewe skrzydło samolotu, które nie ma zniszczonej krawędzi natarcia, a jedynie dziurę w środku skrzydła. Jego zdaniem to dowód na hipotezę o wybuchu, który był przyczyną katastrofy rządowego TU154M w Smoleńsku. Rzeczywiste zdjęcia z rekonstrukcji urwanego skrzydła wyglądają inaczej (w załączeniu). Wyraźna różnica na zdjęciach wykorzystywanych przez prof. Biniendę wynika z manipulacji w ułożeniu fragmentów zniszczonego skrzydła i twórczego potraktowania zdjęć.
